## 若葉台小学校新校舎の雨漏りについて

若葉台小学校新校舎体育館の雨漏りについて、令和3年10月27日付けで設計・監理者及び施工業者より調査結果及び校舎全体点検結果報告書が提出された。

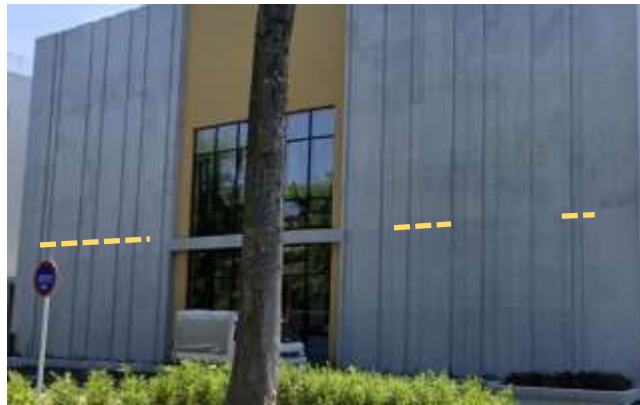
- ・ 体育館内部への雨漏り箇所は、コンクリートが打ち継がれている位置で、構造用水平スリット（緩衝材）が設けられている場所（写真の点線部分）と判明した。
- ・ この場所はシーリング材（防水材）の充填により防水処理されているが、外壁面には縦の帯状の凹凸（段差 50 mm）があり、その部分のシーリング材の充填が完全ではなかったことが原因と推測される。
- ・ 柱際の縦スリット部分や壁面上部クラック箇所（現場計測による 0.3 mm以下のひび割れ）については、雨漏りは見られなかった。
